Non è questione di vecchiaia

DI FILIPPO CARDINALE

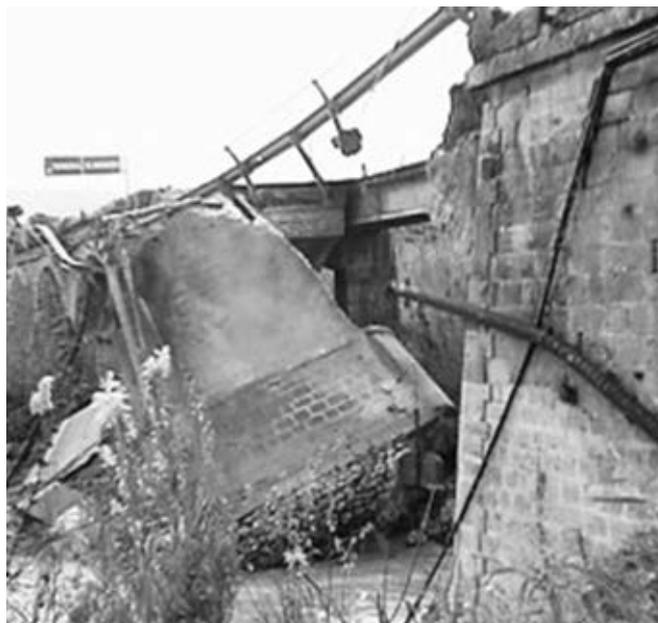
Il primo è che il pilone in muratura è intatto. Si è adagiato sulla riva verso Ribera. Altro elemento è che il pilone ha alla sua base le pietre della fondazione. Altro elemento si ricava osservando il pilone della riva destra, guardando a sud. Quel pilone, non crollato, evidenzia come la fondazione sia scoperta e sotto la devastante azione erosiva delle acque del fiume, il cui alveo si sarebbe abbassato.

erosione del fondo del fiume che ha causato, molto probabilmente, il cedimento della fondazione del pilone. Nel momento in cui cede il pilone, gli archi si sconnettono e il pilone stesso, non più contrastato dagli archi, si abbatte”.

“Le pietre, che si vedono sotto il basamento in pietra squadrata del pilone, non sono altro che la fondazione, che dovrebbe trovarsi sotto terra, al di sotto del letto del fiume. Il fatto che sia visibile questa parte di fondazione è la prova evidente che c'è stata una erosione dell'alveo”.
